RESULTADOS REALES

Sistema Renaissance® WDCL restaura la producción de gas a 3,000 m³/hr en pozo amargo y evita intervenciones costosas

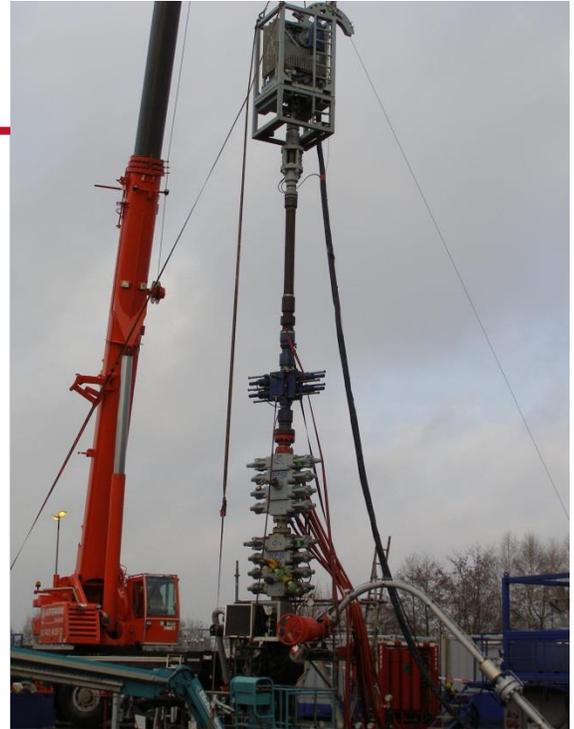
El sistema Renaissance WDCL de Weatherford reemplazó eficientemente una TRSSSV dañada en un pozo amargo. Usando equipos que pueden soportar las condiciones corrosivas dentro del pozo, esta operación ayudó al cliente a evitar grandes intervenciones y al mismo tiempo restableció la producción a niveles óptimos.

- Weatherford recomendó el uso del sistema Renaissance WDCL (sistema para líneas de control dañadas de Weatherford) para instalar la válvula de reemplazo. El sistema incluye una válvula de seguridad recuperable con wireline, y un agujón y un colgador de la línea de control. El equipo fue corrido sin taladro usando slickline y una unidad de tubería flexible pequeña. Se utilizó el juego de conversión de penetración de cabezales de pozo REN-GATE™ de Weatherford para reacondicionar el pozo sin quitar el cabezal.
